●屋外暴露部材

●屋内保管部材

●塗装仕様説明

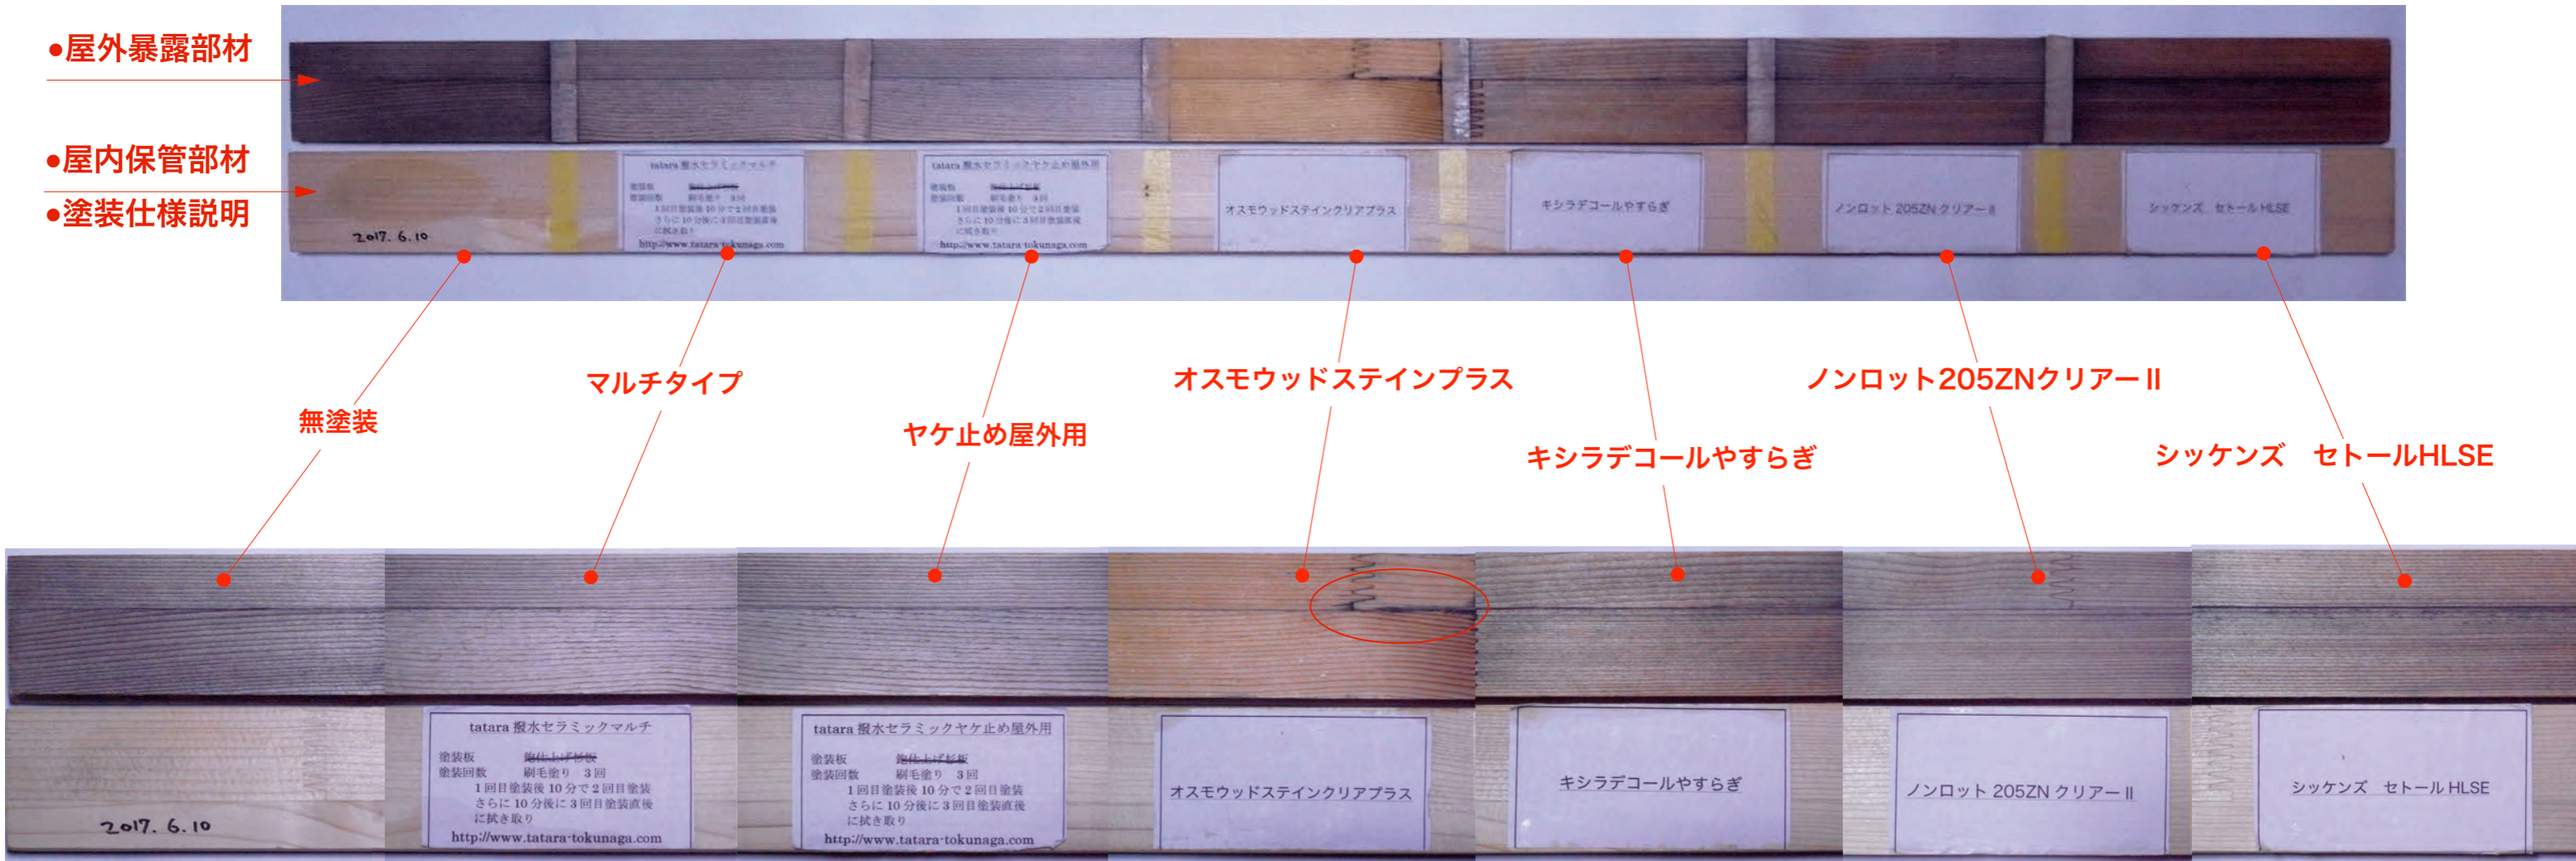
- 全域にカビ・劣化が進行し始めて表面が暗くトーンダウン。
- 木目全体にくすみ・よごれが木の暖色がほぼ無くなった。
- 左端より黒カビのようなものが繊維導管を通じて側・裏面にも広がっている。
- これから黒いカビの部分からヤセ・腐朽が進行していく。

- 全体的に明るいトーンであるが徐々にグレー色に進行中、まだ表面の灰化は夏目の表面わずかに薄く広がりつつある。
- 冬目の硬い部分はまだ少し木の色が残っているがムラなくグレーに進行している様子。
- 塗料が4~5ミリ深く浸透しているためか、カビ・シミ・汚れはみられない。また、集成接着部分のカビをブロックし侵入する気配なし

- 全体的に明るいトーンであるが徐々にグレー色に進行中、表面は撥水セラミックマルチに比較してやや白っぽい焼。
- 冬目の硬い部分はまだ少し木の色が残っているがムラなくグレーに進行している様子。
- 塗料が4~5ミリ深く浸透しているためか、カビ・シミ・汚れはみられない。また、集成接着部分のカビをブロックし侵入する気配なし

- 木部色は油性由来の成分で濃厚な色合いである。半造膜タイプで木部表面色はしっかりと保護され牽牛。
- 紫外線による劣化の気配なし
- 右上部より、修整剤接着部から黒カビが侵入し拡大した。表面塗膜はしっかりしているものの、塗膜が表面を覆っており水分の抜けが悪いためかと考えられる。

- 油性由来の成分により木部表面色は自然であるが、焼けムラが発生しただら模様。
- 白っぽいところは増え間もなくグレー色に進行していくと思われる。
- 集成接着部分を軸にカビ・シミが全体に広がりつつある。

- 木部表面全体がくもった表情でよごれた印象。
- 表面グレー色の進行とくもった表情があいまっている。
- 黒カビの色調は薄く見えるが集成接着部分を軸にカビ・シミが全体に広がりつつある。

- 木部色は油性由来の成分で濃厚な色合いである。
- 木部端の位置の影響もあるが集成接着部分を軸にカビ・シミが全体に濃厚にひろがり一番進行が早い状態。
- 耐紫外線はありそうだが、耐水性は弱点と思われる。
